Freiburg, 22.04.2021

Aufstellung eines Bebauungsplans und Rückbau der Bestandsgebäude in der Talstraße 43, Welschensteinach

Kontrolle, Entfernung bzw. Verschluss der potenziellen Fledermausquartiere

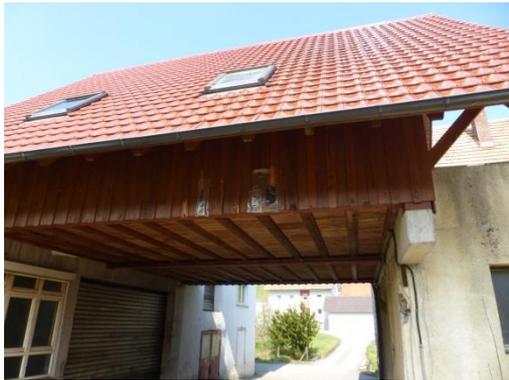
Bei Gebäude 2 wurde auf der SW-Seite eine Beschädigung der Kniestockverschalung festgestellt, die eine mögliche Quartiermöglichkeit für Fledermäuse ergibt. Durch eine endoskopische Untersuchung der Hohlräume dahinter, wurde altes Nistmaterial von Vögeln vorgefunden. Eine aktuelle Nutzung durch Vögel konnte nicht beobachtet werden. Spuren (Kot, typische Verfärbung an Hangplätzen) einer Nutzung der Hohlräume durch Fledermäuse konnten nicht festgestellt werden – es ist daher nicht davon auszugehen, dass diese Quartiermöglichkeit durch Fledermäuse genutzt wird. Die Öffnungen wurden mit Folie abgedeckt, damit die Hohlräume nicht durch Fledermäuse besiedelt werden können (vgl. Abb. 2 im Anhang).

Abb. 2: Gebäude 2, Spalten und Löcher mit Folie abgedeckt.

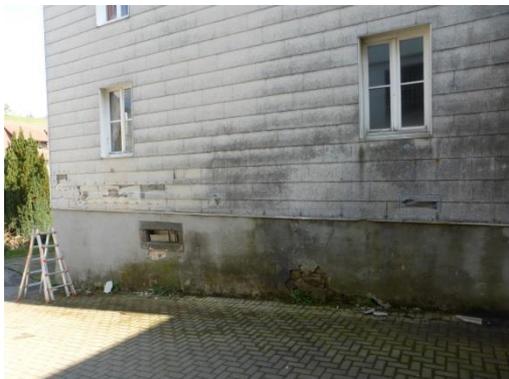
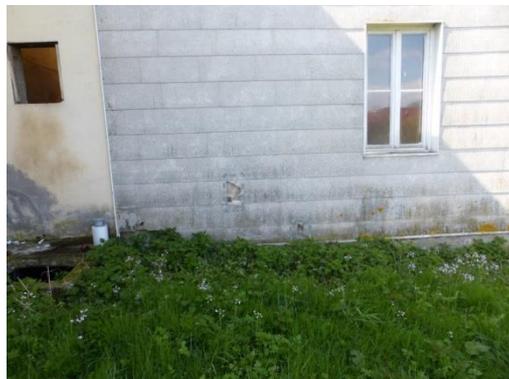
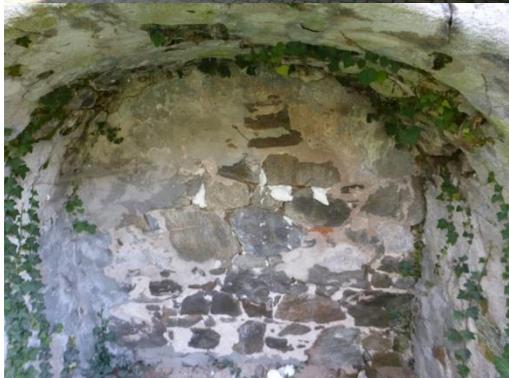
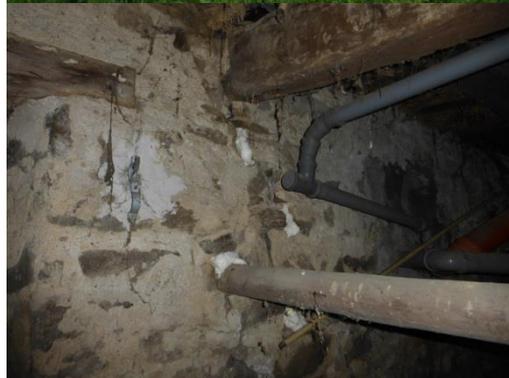
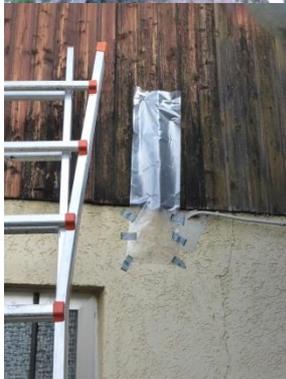
Bei Gebäude 3 wurden Öffnungen in den mit Faserzementplatten verkleideten Fassaden, eine Spalte in der Holzverschalung und Löcher und Spalten in den mit Bruchsteinen gemauerten Wänden des Kellergeschosses als potenzielle Fledermausquartiere festgestellt. Die Kontrolle mit dem Endoskop ergab, dass auch diese Löcher und Spalten nicht von Fledermäusen besiedelt werden. Daher wurden die Öffnungen in den Fassaden (Zementfaserplatte und Holzverschalung) mit Folie abgedeckt und die Löcher und Spalten im Bruchsteinmauerwerk mit Bauschaum verfüllt (vgl. Abb. 3 im Anhang).

Abb. 3: Gebäude 3, Löcher und Spalten in Faserzementplatten und Holzschalung mit Folie abgedeckt, Spalten und Löcher in Bruchsteinmauerwerk mit Bauschaum ausgefüllt

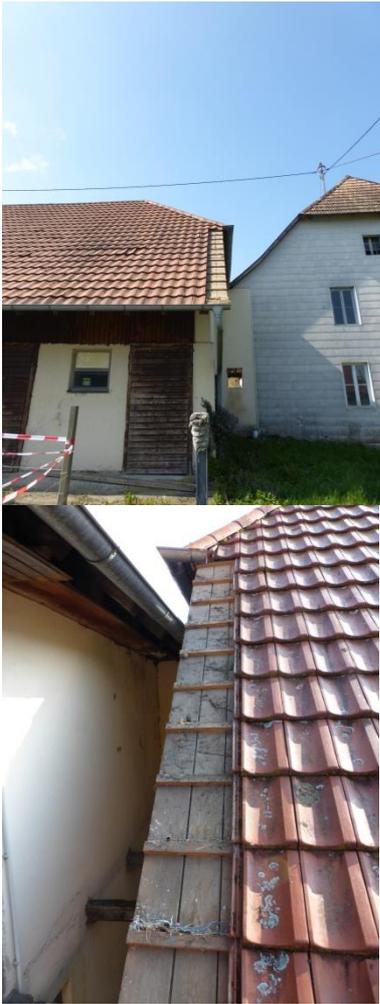
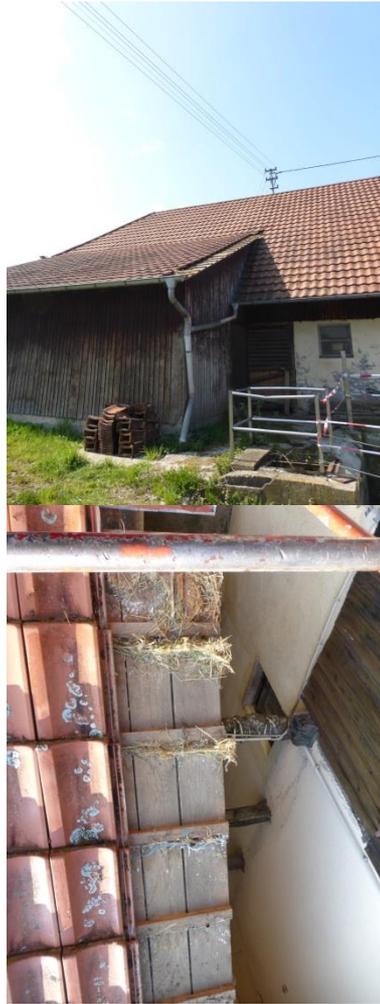
Bei Gebäude 4 wurden Ortgangbereiche mit Ortgangziegeln, die für Fledermäuse geeignete Spalten und Hohlräume im Bereich des Dachüberstands aufweisen, festgestellt. Die Ziegel im Bereich der Hängebretter wurden entfernt. Es konnten keine Spuren einer Nutzung durch Fledermäuse festgestellt werden. Im Bereich der unteren drei Ziegelreihen wurde bei allen drei abgedeckten Ortgängen altes Nistmaterial von Vögeln vorgefunden (vgl. Abb. 4 im Anhang). Eine aktuelle Nutzung

durch Vögel konnte nicht beobachtet werden. Daher wurden die Ziegel nicht mehr zurückgelegt und damit die Spalten und Hohlräume für Fledermäuse unattraktiv gestaltet.

Abb. 4: Gebäude 4, Ortgänge mit Ortgangziegeln im Bereich der Hängebretter abgedeckt.

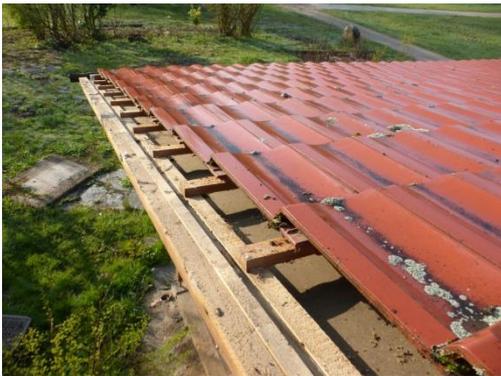
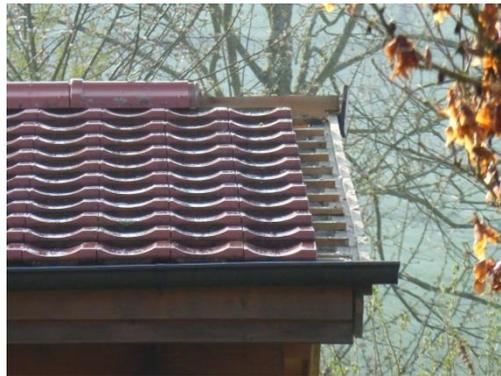
Bei Gebäude 5 wurden Ortgangbereiche mit Ortgangziegeln festgestellt, die Zugang zum Hohlraum zwischen der Ziegeleindeckung und der Vollschalung bieten. Die Ortgangziegel und Firstziegel im Bereich der Giebel wurden entfernt. Es wurden keine Spuren einer Besiedlung durch Fledermäuse festgestellt. Auch hier wurden die Ziegel vorsorglich nicht wieder zurückgelegt. Es wird empfohlen, möglichst umgehend noch die restlichen Ziegel zu entfernen, um eine Neubesiedlung durch Fledermäuse zu vermeiden.

Abb. 5: Gebäude 5, alle Ortgangziegel und Firstziegel an beiden Giebelseiten entfernt.
