Freiburg, 17.03.2021

Aufstellung eines Bebauungsplans und Rückbau der Bestandsgebäude in der Talstraße, Welschensteinach

Artenschutzrechtliche Relevanzprüfung

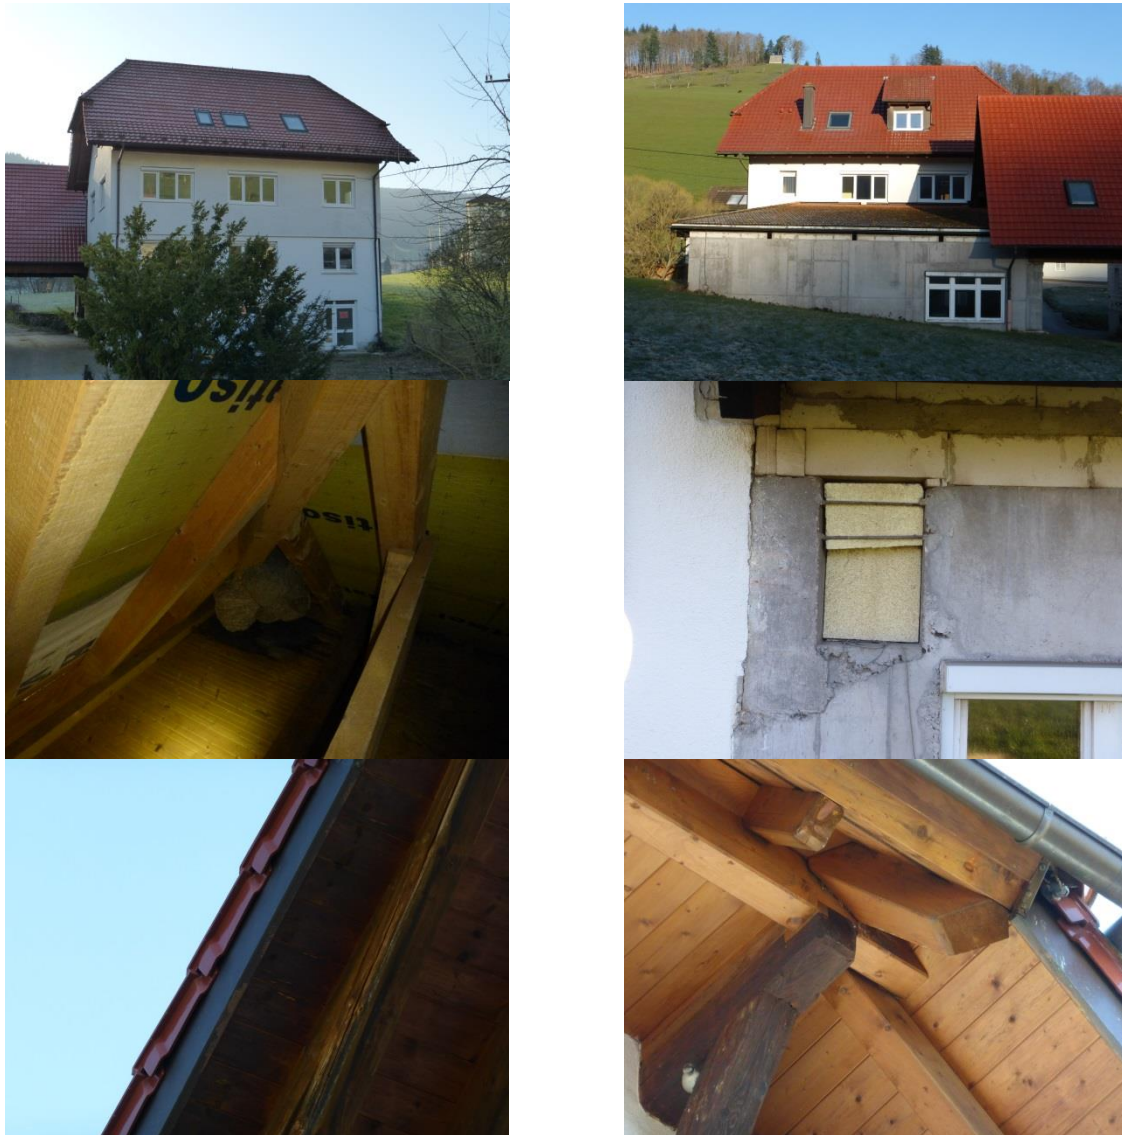
Beim Gebäude 1 handelt es sich um ein Betriebsgebäude mit einem Werkstattanbau. Das 2. Obergeschoss weist von außen einen Vollwärmeschutz auf. Das Dach des Betriebsgebäudes wurde in den letzten Jahren erneuert. Die Ortgangbretter des Betriebsgebäudes sind mit Blech verkleidet und bieten somit keine Anlandefläche für Fledermäuse, um Zugang zum Hohlraum zwischen Ziegel und Aufdachdämmung durch die Spalten zwischen Ortgangbrett und Ortgangziegel zu bekommen. Auch die Ortgänge an der Schleppgaube bieten vermutlich kein Quartierpotenzial, soweit dies vom Boden aus zu beurteilen ist (vgl. Abb. 2 im Anhang). Von außen für Fledermäuse zugängliche Hohlräume bieten nur die unteren Grathohlziegel auf beiden Walmseiten. Dort wurden während der Begehung Haussperlinge (*Passer domesticus*) beobachtet, die diese Bereiche anfliegen. Das Eintragen von Nistmaterial konnte nicht beobachtet werden.

Auf keiner der Fensterbänke konnten Kotspuren oder andere Hinweise auf Fledermäuse gefunden werden. Die Wohnräume und auch der Werkstattbereich scheinen so dicht nach außen abgeschlossen zu sein, dass keine Fledermäuse ins Gebäudeinnere dringen können. Im obersten Dachbereich, wurden ebenfalls keine Hinweise auf eine Nutzung durch Fledermäuse vorgefunden. Die Spalten in den Sparrenfachbrettern in den Walmbereichen weisen zwar kleine Spalten auf, die jedoch so klein sind, dass sie nur Zugang für Insekten nutzbar sind (z.B. Hornissen).

An der Südwest-Fassade des Werkstattanbaus sind kleine Spalten vorhanden, die ggf. von Einzeltieren, z.B. der Zwergfledermaus (*Pipistrellus pipistrellus*), genutzt werden könnten. Spuren einer Nutzung konnten jedoch nicht entdeckt werden.

Quartierpotenzial für Einzeltiere, Paarungsgruppen oder sogar Wochenstuben bieten vor allem die Öffnungen in den Fassadenverkleidungen von Gebäude 2 und 3, sowie die Ortgangbereiche von Gebäude 4 und 5. Die Quartiermöglichkeit an den Grathohlziegeln an Gebäude 1 werden momentan von Haussperlingen genutzt, würden aber ggf. auch Quartiere für Fledermäuse bieten. In Gebäude 1 wurden verlassene Hornissennester vorgefunden.

Abb. 2: Gebäude 1, Ansicht von Nordwest und Südost, Hornissennest in oberster Dachebene am südwestlichen Giebel, Ortgangbereich mit Blech, Spalten in der Südost-Fassade des Werkstattanbaus, einer der Walmbereiche, bei dem der Einflug von Haussperlingen beobachtet wurde.

Beim Abriss des Gebäudes 1 ist die Brutzeit des besonders geschützten Haussperlings zwischen März und August zu berücksichtigen. Rückbauarbeiten dürfen in dieser Zeit nicht durchgeführt werden. Werden Brutplätze des Haussperlings festgestellt, ist der Verlust der Nistmöglichkeiten grundsätzlich in Form von Nistkästen auszugleichen.

Ebenso ist vor dem Abriss zu prüfen, ob sich besetzte Hornissennester in Gebäude 1 befinden. Hinsichtlich dieses Belangs empfehlen wir, einen entsprechenden Spezialisten hinzuzuziehen.

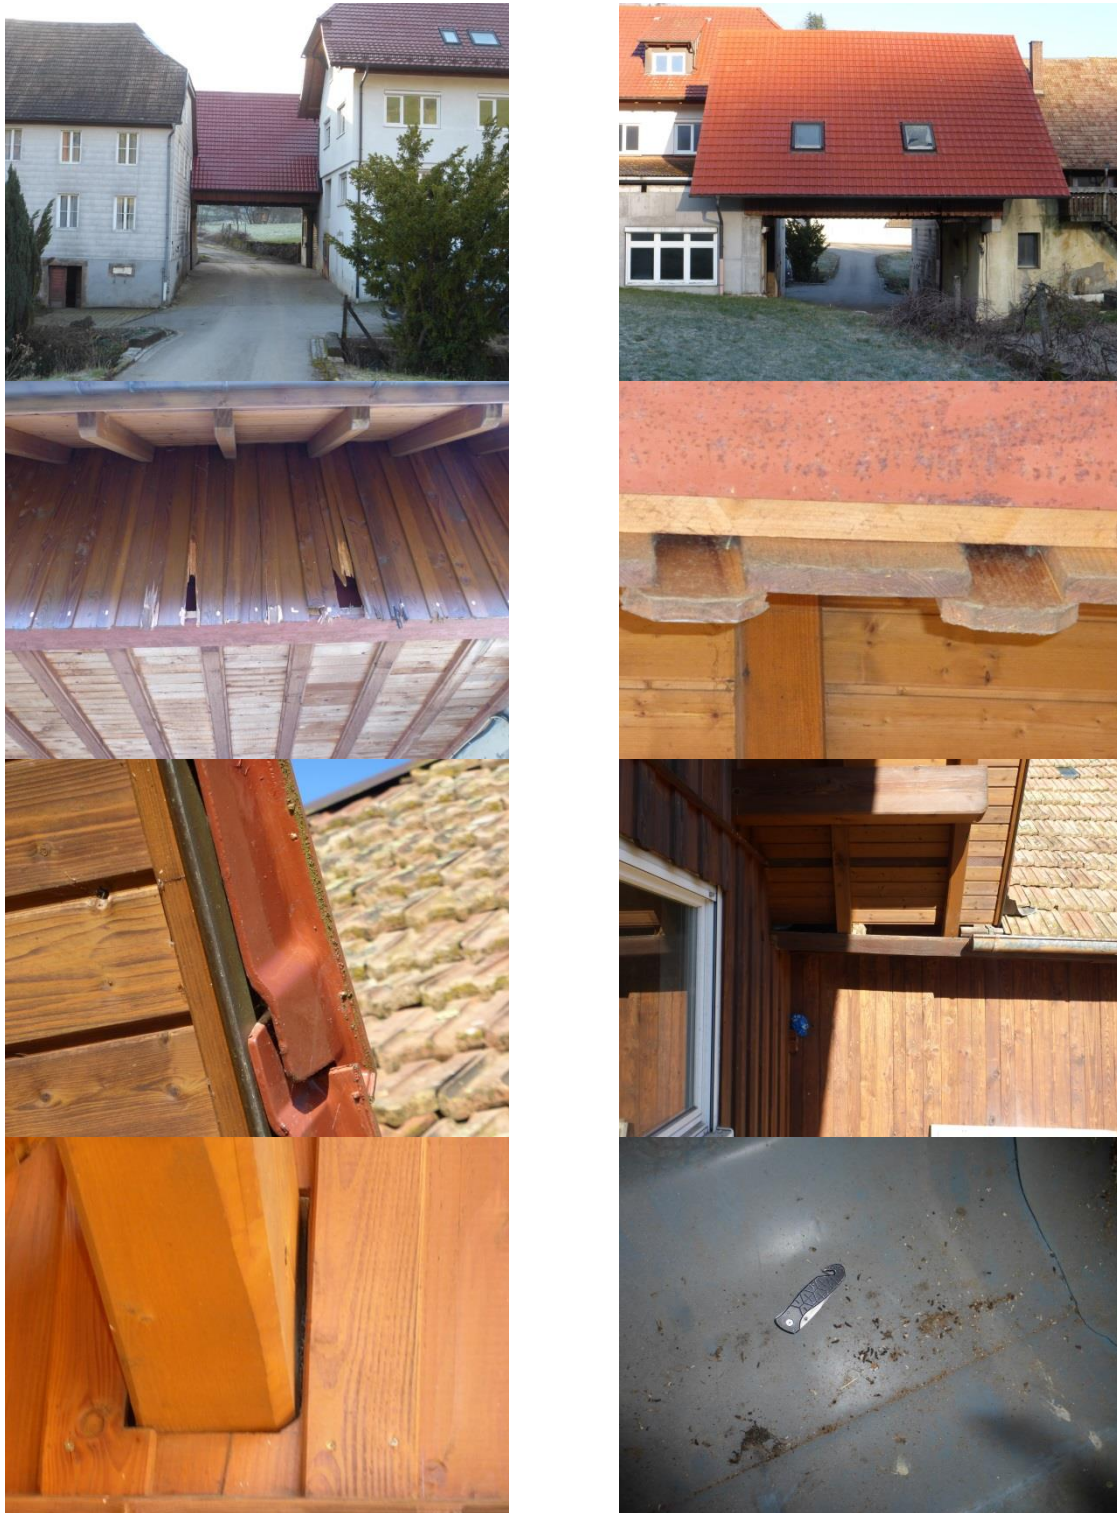
Beim Gebäude 2 handelt es sich um ein relativ neues Gebäude, das die Hofeinfahrt überspannt. Die Fassaden sind mit Boden-/Deckel-Schalung verkleidet und bieten zum einen durch die Spalten, die sich zwischen zwei Bodenbrettern und einem Deckelbrett bilden, Zugang zu dem Hohlraum zwischen Wand und Schalung. Auf der Südostseite des Gebäudes sind zudem mehrere Bretter beschädigt und die dadurch entstandenen Öffnungen bieten ebenfalls Zugang zu diesem Hohlraum (vgl. Abb. 3 im Anhang). An den Giebelseiten sind keine für Fledermäuse geeigneten Öffnungen vorhanden – die wenigen festzustellenden Spalten können von Fledermäusen nicht angeflogen werden. In den Bereichen wo die Pfetten durch die Schalung geführt sind, haben sich kleine, in den Innenraum durchgehende Spalten gebildet, die aber zu geringe Querschnitte aufweisen, um Fledermäusen Zugang zum Innenraum zu geben. Auch an diesem Gebäude sind die Ortgangbretter mit Blech verkleidet. Somit bieten die Ortgangziegel keine Zugangsmöglichkeit zum Hohlraum zwischen Ziegel und Unterspannbahn.

In der unteren Ebene dieses Gebäudes wurden keine Kotspuren gefunden. In der oberen Ebene befanden sich auf einer Ebene wenige Fledermaus-Kotkrümel, die aufgrund ihrer Größe und Färbung vermutlich vom Mausohr stammen. Der Kot befindet sich überwiegend im mittleren Balkenfeld unterhalb des Firsts und auf der Nordwest-Seite und er ist relativ alt (verstaubt) und stammt vermutlich von einem Einzeltier. Weiterhin wurde in diesem Dachbereich am Nordwest-Giebel ein Vogelnest im Inneren vorgefunden. Da nicht ersichtlich ist, wie sich Fledermäuse oder Vögel Zugang zu diesem dicht abgeschlossenen Dachraum verschaffen können, muss davon ausgegangen werden, dass die Kotspuren noch aus der Bauphase stammen, während der noch keine Fenster und Türen eingebaut waren. Der Gebäude-Innenraum befindet sich noch in der Ausbauphase.

Bei der Untersuchung am 02.03.2021 konnten nur im Gebäude 2 wenig Fledermauskot festgestellt werden. Dieser Kot stammt vermutlich aus dem Zeitraum, in dem der Innenraum des Gebäudes während der Bauphase aufgrund fehlender Fenster und Türen für Fledermäuse zugänglich war. Dies ist jetzt jedoch nicht mehr der Fall. Aufgrund von Größe und Menge des Kots wird davon ausgegangen, dass er von einem Einzeltier des Mausohrs stammt.

Abb. 3: Gebäude 2, Ansicht NO und SW Seite, Öffnungen in Schalung durch Beschädigung und Schalungskonstruktion, Ortgangbereich mit Blech, Einflugmöglichkeit in Hohlraum zwischen Dach Gebäude 2 und 3, in den Innenraum durchgehende Spalte bei Durchdringung der Pfette durch die Schalung, vermutlich Mausehrkot (Taschenmesser mit 12 cm Länge als Größenvergleich).

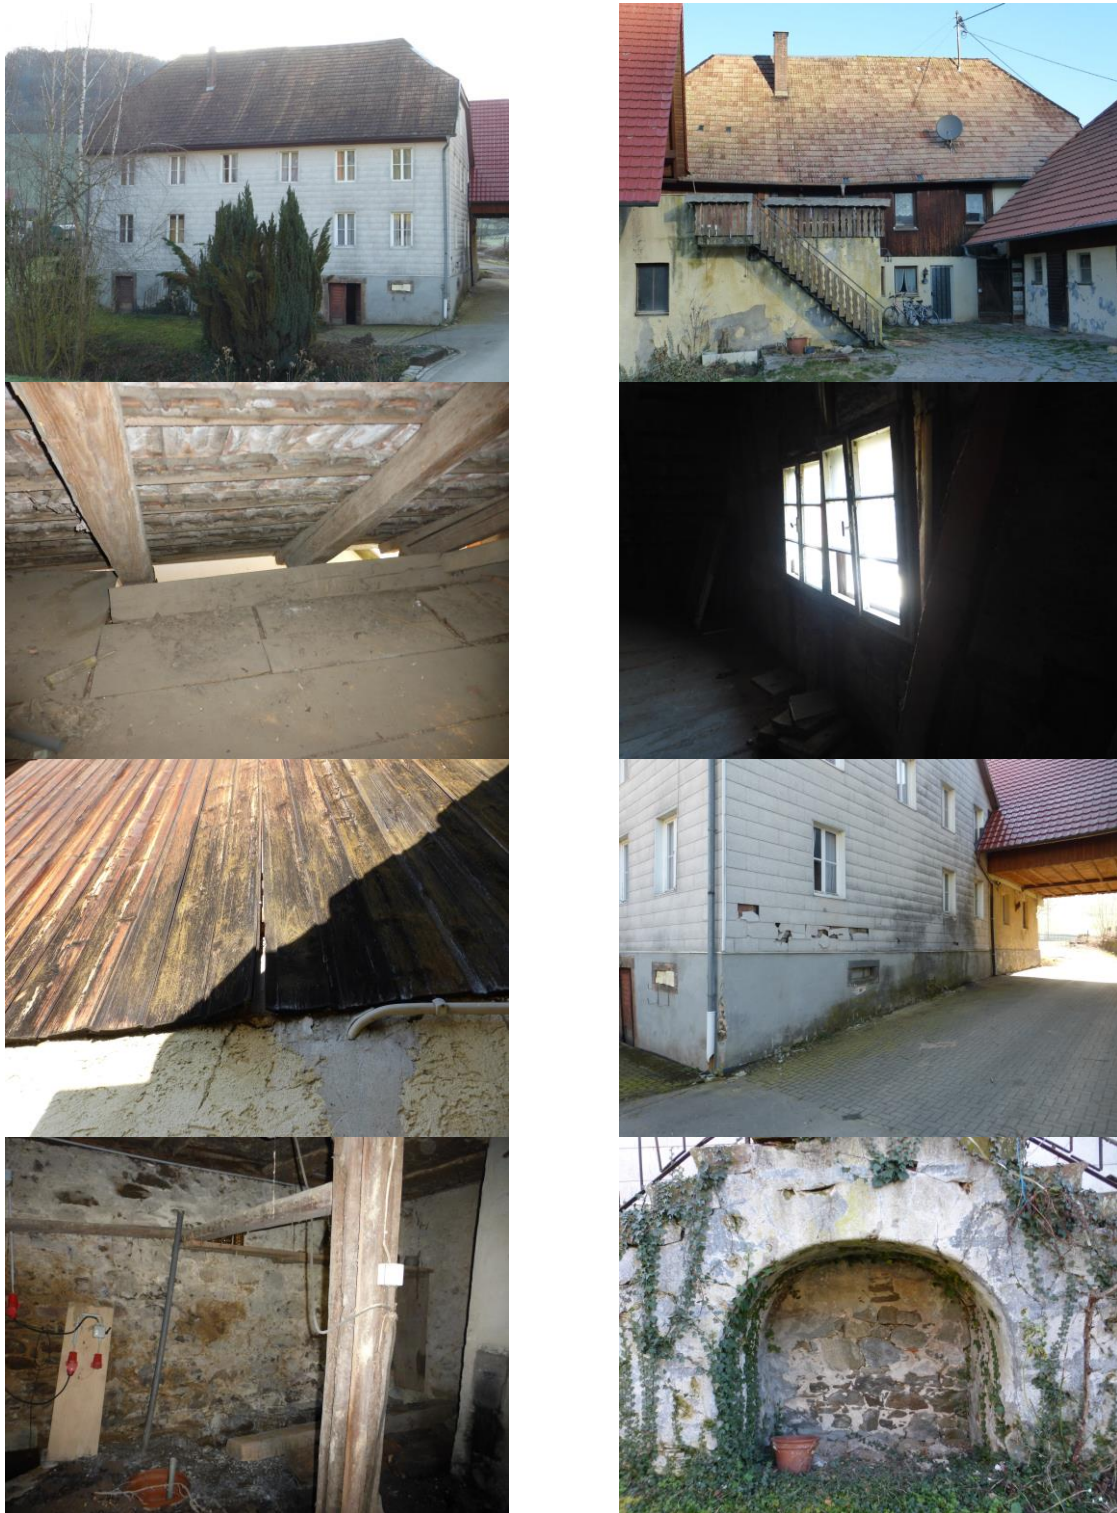
Die beiden Kellerräume sind für Fledermäuse zum einen über eine vergitterte Fensteröffnung und zum anderen über eine offen stehende Tür zugänglich. Im nordöstlichen Kellerraum bietet das Mauerwerk in geringem Maße Versteckmöglichkeiten für Fledermäuse (als Winterquartier). Es konnten aber keine Tiere oder Spuren einer Nutzung gefunden werden. Der südwestliche Kellerraum ist verputzt und bietet nur sehr wenige Spaltenquartiere. Die Nische unter dem Treppenaufgang außen bietet im Mauerwerk ebenfalls kleine Spalten, die aber aktuell nicht von Fledermäusen genutzt werden und auch keine Spuren einer Nutzung aufweisen.

Die Wohnräume im ersten und zweiten Geschoss sind über zerbrochene Fenster für Fledermäuse zugänglich. Ebenso ist der Dachraum mit zwei Ebenen über zerbrochene Fenster, Öffnungen in der Traufschalung und Ziegelspalten für Fledermäuse zugänglich. Weder im Dachraum noch in den Wohnräumen konnten Spuren einer Nutzung durch Fledermäuse festgestellt werden. Während in den Dachräumen grundsätzlich geeignete Quartiermöglichkeiten vorhanden sind, sind die Wohnräume zu hell und bieten keine geeigneten Hangplätze.

Auf den beiden Giebelseiten sind einige Faserzementplatten zerbrochen und bieten so für Fledermäuse Zugang zu dem Hohlraum zwischen Schalung und Wand. Da sich die Öffnungen alle im unteren Bereich der Fassade befinden, konnte auch dort nach Kotspuren gesucht werden. Auch hier ergaben sich keine Hinweise auf eine Nutzung. Auf der Innenhofseite über dem Eingang befindet sich eine Holzschalung, bei der sich ein Brett verworfen hat und dadurch eine Öffnung in den Hohlraum hinter der Schalung bietet (vgl. Abb. 4 im Anhang). Die Wand und die Bretter in diesem Bereich weisen keine typische Verfärbung auf, die auf eine Nutzung durch Fledermäuse schließen lässt.

Obwohl die Dachräume von Gebäude 3 und 4 für Fledermäuse frei zugänglich sind, konnten dort keine Spuren einer Nutzung durch Fledermäuse festgestellt werden. Das gleiche gilt für die Kellerräume von Gebäude 3. Dort ist aufgrund fehlender Spuren oder anwesender Tiere davon auszugehen, dass diese Räume sowie die Nische im Außentreppenaufgang nicht als Winterquartier genutzt werden.

Abb. 4: Gebäude 3, Ansicht NO und SW Seite, Einflugöffnung im Traufbereich zu Gebäude 4 hin, fehlende Fensterscheiben in der Giebelwand, verworfenes Schalungsbrett, zerbrochene Faserzementplatten, Kellerwand, Gewölbe unter Treppenaufgang

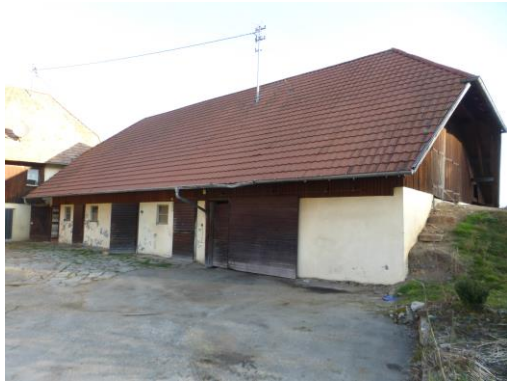
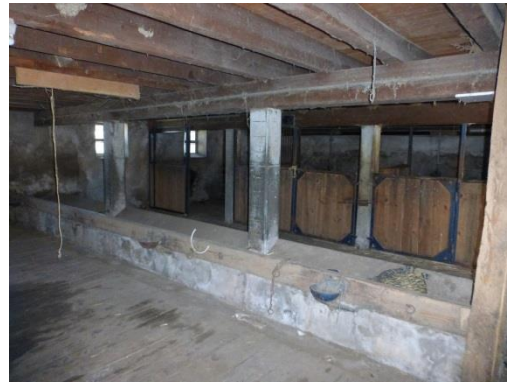
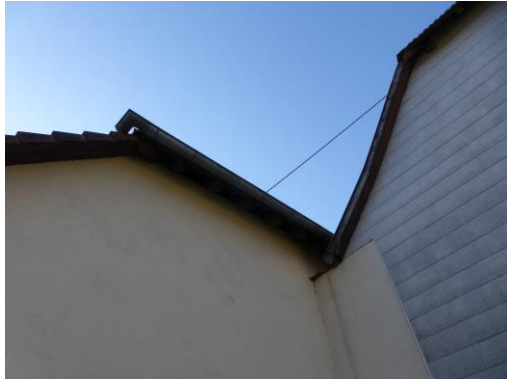
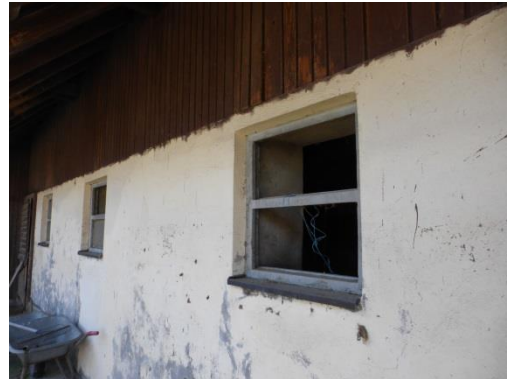
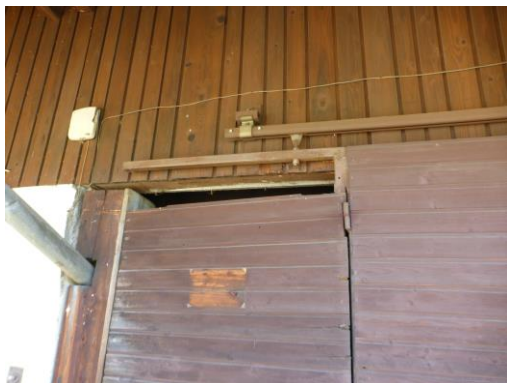
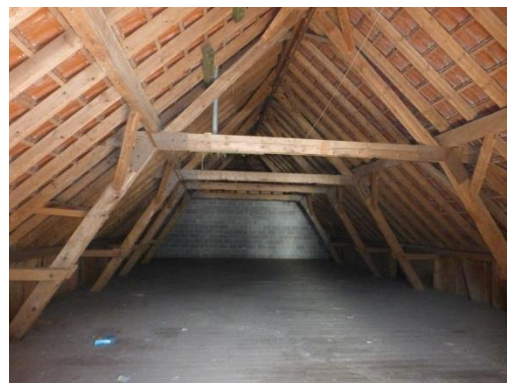
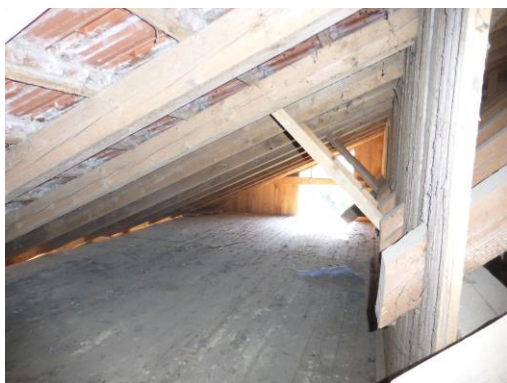
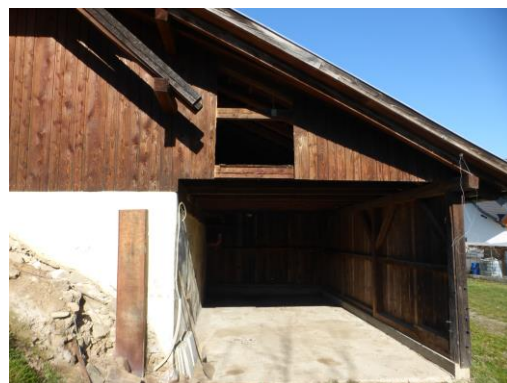
Beim Gebäude 4 handelt es sich um einen Stall mit Milchammer, einer geschlossenen Garage und einem offenen Unterstand. Die Fassade, die teilweise mit Holz verschalt ist, bietet keine potenziellen Quartiere für Fledermäuse. Die Ortgänge auf der Südostseite sind mit Blech verkleidet und haben keine Ortgangziegel. Auf der Nordwestseite gibt es Ortgangziegel, die Quartierpotenzial für z.B. Zwergfledermäuse bieten. Auf dieser Seite im Walmtraufbereich gibt es keine Sparrenfachbretter, sodass Fledermäuse dort gut Zugang zum Dachraum haben.

Zugang zum Dachraum bietet auch eine Öffnung in der Schalung über dem Unterstand. Im gesamten Dachraum und auch in den ebenerdigen Stallräumen, Milchammer und Garage wurden keine Hinweise auf eine Nutzung durch Fledermäuse gefunden, obwohl Fledermäuse über ein fehlendes Brett in der Garagentür oder Glasscheiben in den Fenstern Zugang zu diesen Räumen hätten (vgl. Abb. 5 im Anhang).

Abb. 5: Gebäude 4, Südwestseite, Stall innen, Einflugmöglichkeit am Nordwest-Walm, Einflugmöglichkeit durch Fenster ohne Glasscheibe, Einflugmöglichkeit in Garage durch fehlendes Brett, Dachinnenraum mit Blick zum Nordwest-Walm, Dachbereich über Unterstand, Unterstand mit fehlender Schalung.

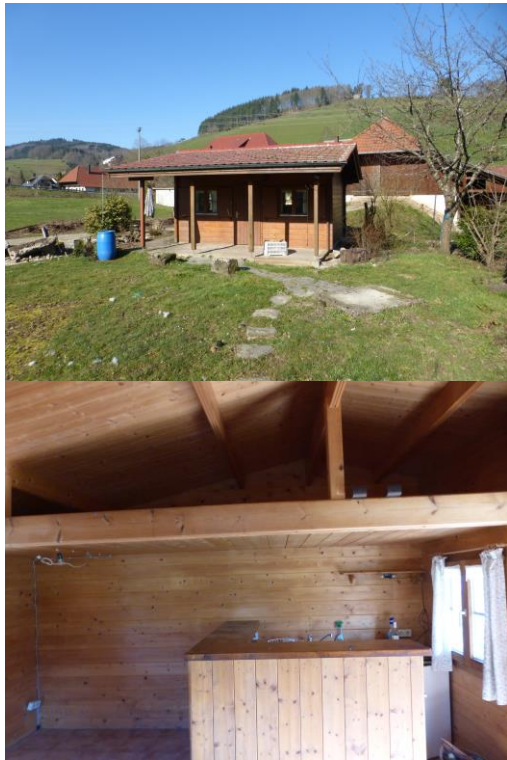
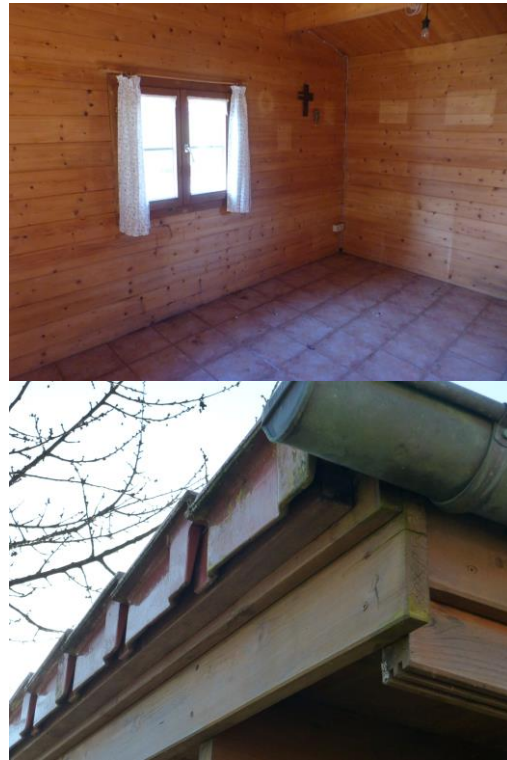
Bei Gebäude 5 handelt es sich um Gartenhaus, das Innen als Partyraum gestaltet ist. Der Innenraum ist nach außen abgeschlossen und bietet keinen Zugang für Fledermäuse. An der Fassade bieten nur die Fensterläden ein potenzielles Quartier. Eine Überprüfung ergab aber keine Hinweise, dass die Fensterläden durch Fledermäuse genutzt werden.

Am Dach bieten Spalten zwischen Ortgangbrett und Ortgangziegel einen möglichen Zugang zum Hohlraum zwischen Dachschalung und Ziegeleindeckung (vgl. Abb. 6 im Anhang). Es wird davon ausgegangen, dass der zugängliche Hohlraum Platz für Einzeltiere, Paarungsgesellschaften oder sogar Wochenstuben bietet.

Abb. 6: Gebäude 5, Ansicht, Innenraum und Ortgangdetail

Eine sorgsame Prüfung der vorhandenen Quartiermöglichkeiten durch einen Fledermaus-Sachverständigen noch vor Mitte April (vor der Wochenstubenzeit) durch Abdecken der Ortgangziegel und der Untersuchung der Hohlräume in den Fassaden mittels eines Endoskops. Die betroffenen Bereiche umfassen die Ortgänge mit Ortgangziegeln an Gebäude 4 und 5 sowie die Öffnungen in den Fassadenverschalungen von Gebäude 2 und 3. Sofern Kot- oder andere Fledermaus-Spuren gefunden werden, die auf eine Besiedlung durch Wochenstuben und/oder Paarungsgesellschaften schließen lassen, sind in diesen Bereichen bis zum Ende der Paarungszeit (Ende Oktober) keine Baumaßnahmen möglich. Dann wären die oben genannten Untersuchungen zur genaueren Abklärung des spezifischen Fledermaus-Vorkommens bzw. der Betroffenheit (Art, Größe des Vorkommens etc.) erforderlich. Sofern keine solchen Spuren gefunden werden, sollten die Quartiermöglichkeiten gleich entfernt oder verschlossen werden. In diesem Fall kann das Vorhaben ohne weitere Maßnahmen realisiert werden, da in Bezug auf Fledermäuse Verbotstatbestände nach §44 BNatSchG ausgeschlossen werden können. Für die Prüfung und ggf. für den Verschluss oder
